Scheda n. 1

**S. Maria delle Grazie
Chiostro delle Rane - Milano**

G. Alessandrini, R. Bugini, E. Broglia, G. Dassù

Centro CNR «G. Bozza» - R.P. 83/07/081

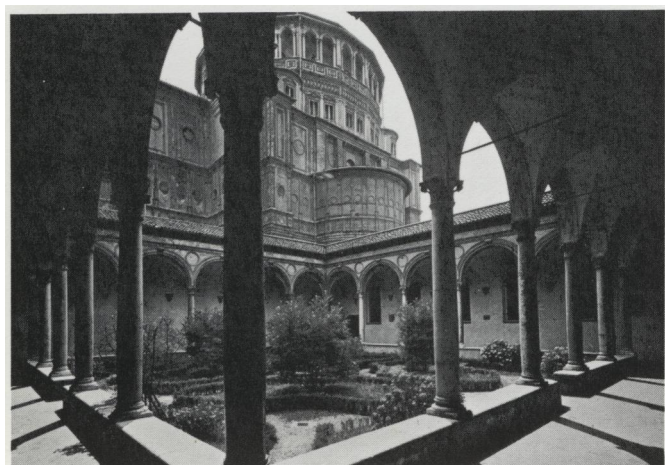
- 1) *Campionamento*: da una lastra di copertura del muretto che regge le colonne (fig. 1).
- 2) *Qualificazione del materiale*: calcare selcifero lombardo (pietra di Saltrio) nelle due varietà, chiara o gentile e scura o comune; la diversa colorazione è dovuta a materiale bituminoso di origine organica; le proprietà fisico-chimiche delle due varietà sono identiche.

Fig. 1 - Chiostro delle rane, Chiesa di S. Maria delle Grazie, Milano.

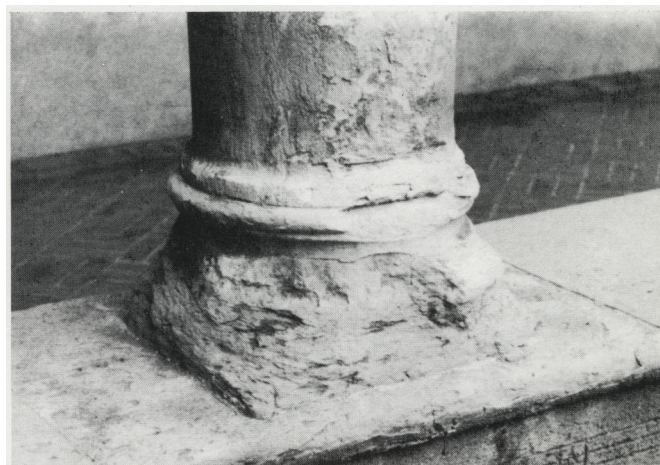
- 3) *Stato di conservazione*: abbastanza buono; solo verso la base delle colonne si notano diffusi fenomeni di decoesione e fessurazione, con formazione di scaglie (fig. 2).

- 4) *Cause di degrado*:
 - degrado di natura chimica trascurabile con formazione di piccole quantità di gesso da SO₂ atmosferica;
 - danneggiamento di natura meccanica dovuto alla demolizione, durante i restauri effettuati nel secolo scorso, dei muri eretti a chiusura delle luci del portico;

Fig. 2 - Fenomeni di erosione e fessurazione con formazione di scaglie.

Nel restauro si è consigliato di applicare questo trattamento solo alle parti più sfaldate (basi delle colonne) e di limitare l'intervento nelle restanti parti ad una pulitura con impacchi di acqua bidistillata fino ad asportazione completa dei solfati. A ciò deve far seguito l'applicazione del protettivo.

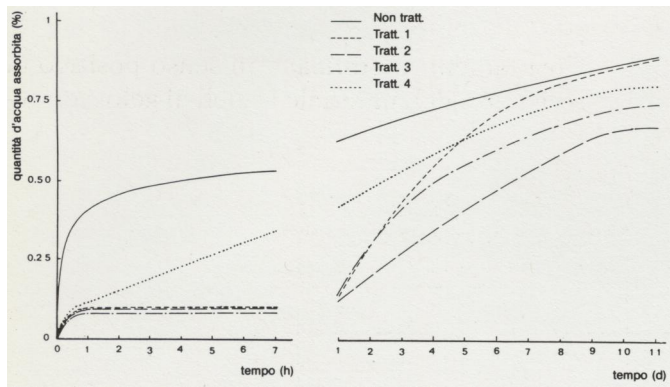
Fig. 3

- d) Capacità di imbibizione (tab. 2 e fig. 3);
 e) Desorbimento d'acqua (fig. 4);
 f) Misure porosimetriche (tab. 3 e fig. 5a-5b).

Tratt.	Capacità di imbibizione (% in massa)
1	0.80
2	0.70
3	0.75
4	0.92
N.T. *	0.95

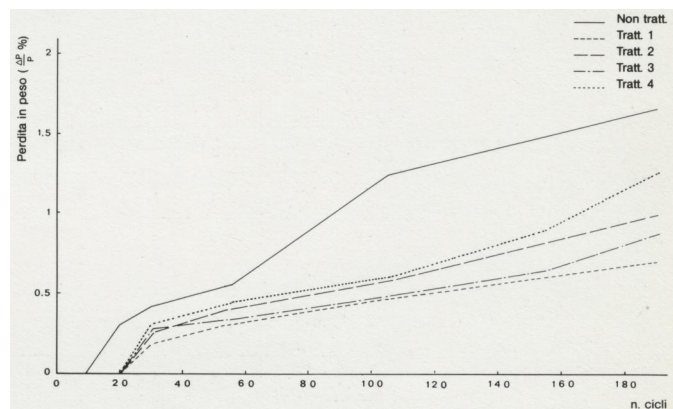
Fig. 6a

g) Invecchiamento per esposizione a cicli di gelo e disgelo (tab. 4 e fig. 6a-6b);

10 cicli	20 cicli	30 cicli	55 cicli	105 cicli	> 105 cicli
Tratt. 1	Integro	Integro	Perdita in massa	Brusco aumento assorb. H ₂ O; piccola perdita in massa	assorb. H ₂ O simile a N.T.; piccola perdita in massa	assorb. H ₂ O simile a N.T.; piccola perdita in massa
Tratt. 2	Integro	Integro	Aumento assorb. H ₂ O; piccola perdita in massa	Lento aumento assorb. H ₂ O; piccola perdita in massa	Lento aumento assorb. H ₂ O; piccola perdita in massa	Lento aumento assorb. H ₂ O; perdita in massa
Tratt. 3	Integro	Integro	Aumento assorb. H ₂ O; piccola perdita in massa	Lento aumento assorb. H ₂ O; piccola perdita in massa	Lento aumento assorb. H ₂ O; piccola perdita in massa	Lento aumento assorb. H ₂ O; perdita in massa
Tratt. 4	Integro	Integro	Aumento assorb. H ₂ O; piccola perdita in massa	Lento aumento assorb. H ₂ O; piccola perdita in massa	Lento aumento assorb. H ₂ O; perdita in massa	Collasso
N.T.	Aumento assorb. H ₂ O; nessuna perdita in massa	aumento assorb. H ₂ O; perdita in massa	collasso	-	-	-
