## Dati tecnici sulle pitture di Lardirago

a cura di FEDERICA SASSO

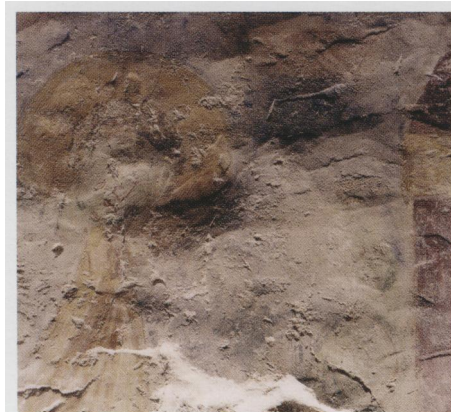
A. Foto a luce radente che evidenzia la stesura irregolare degli intonaci.

L'intonaco è costituito da un unico strato di spessore abbastanza sottile (variabile fra i 5 e i 6 mm), che di conseguenza segue l'irregolarità del paramento murario, come è possibile evidenziare con un'analisi a luce radente (fig. A). La superficie dipinta appare liscia, lucida e compatta nelle zone in cui è stata utilizzata una maggiore quantità di legante e di pigmento, come per la realizzazione delle specchiature marmoree, mentre appare più ruvida nella resa delle altre cromie.

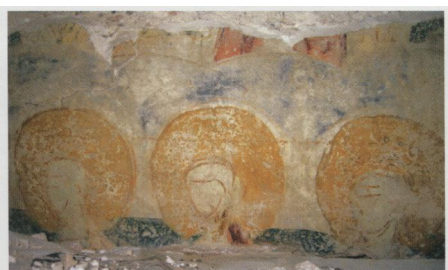
B. Disegno preparatorio dei volti in ocra rossa.

Il disegno è stato trasposto sull'intonaco bagnato, a mano libera, con ocra rossa; la rilevazione di questo dato

è stata possibile 'grazie' alla perdita delle campiture e delle finiture a tempera che, in alcuni casi, come nei volti dei personaggi del terzo registro del *Giudizio universale*, ha lasciato a vista proprio solo il disegno preparatorio steso velocemente e con tratto sicuro (fig. B).

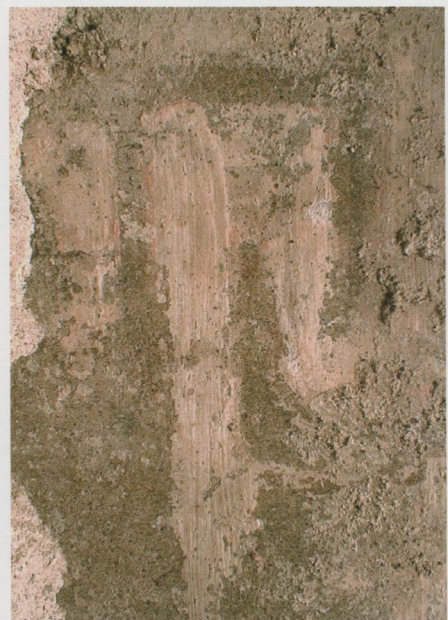
C. Particolare di finitura a calce.

Abbondano i particolari realizzati a calce nei quali è possibile vedere la consistenza materica che questo legante conferisce al pigmento; si intuisce il movimento della mano dell'artista nel realizzare per esempio le piccole perle bianche decorative; sono rilevabili anche il segno della pennellata, in un particolare della decorazione della parete nord, al piano terra (fig. C) e le dimensioni, piuttosto grandi, del pennello utilizzato. Non sono rilevabili con la stessa facilità le finiture realizzate a tempera, o con altro legante maggiormente soggetto all'azione deteriorante del tempo. Il fatto che si siano degradate non solo delle finiture ma anche delle campiture grandi che oggi si
